**UCHWAŁA NR .....  
RADY MIASTA KUTNO**

**w sprawie uzgodnienia przeprowadzenia zabiegów pielęgnacyjnych pomników przyrody rosnących na terenie Miasta Kutna**

# EKSPERTYZA DENDROLOGICZNA

## 10 drzew

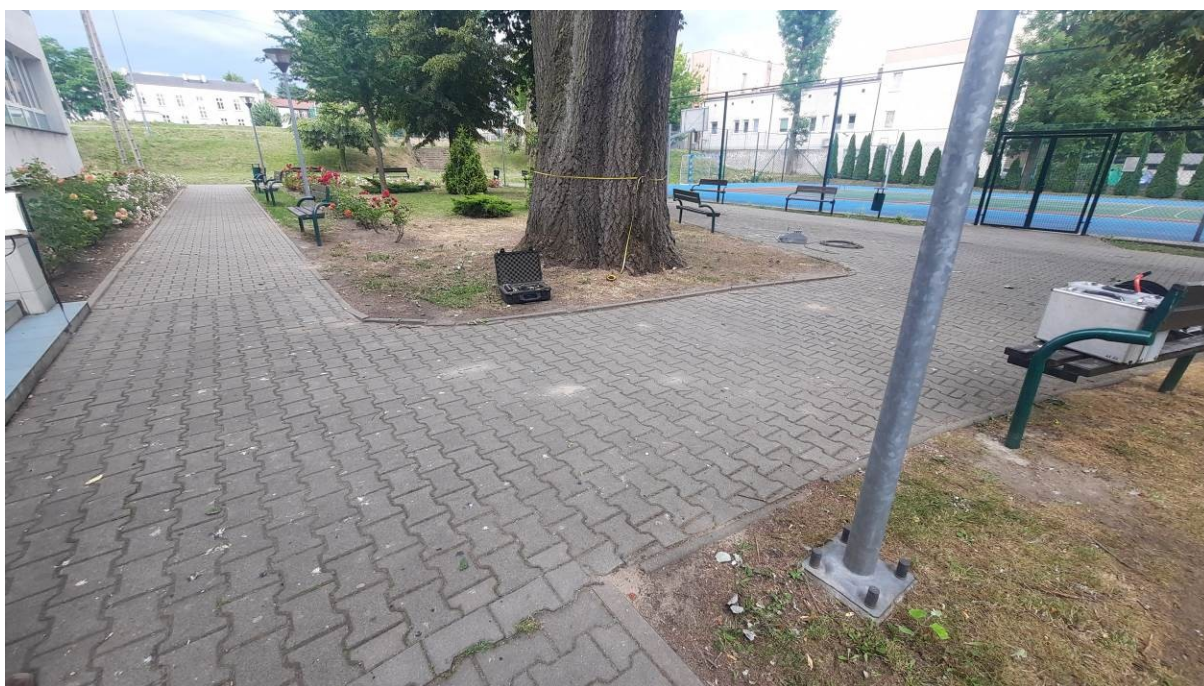
W sąsiedztwie drzewa widoczna jest nawierzchnia wypiętrzona, w tym kostka od strony boiska. Widoczny przydept wokół drzewa.

Fot. Warunki rozwoju systemu korzeniowego

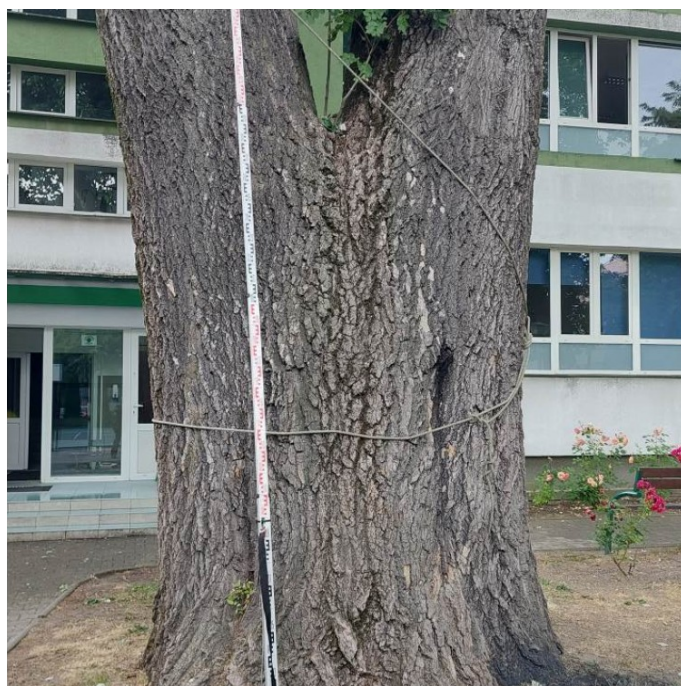
Na wysokości 3 m pień rozwidla się na 2 konkurencyjne przewodniki, u nasady widoczny jest zakorek z pęknięciem. Kolejne rozwidlenia przewodników zlokalizowane są na wysokości 6 m.

Fot. Pień drzewa i nasada korony

Ze względu na pęknięcie w zakorku należy założyć asekuracyjne wiązanie przewodników drzewa.

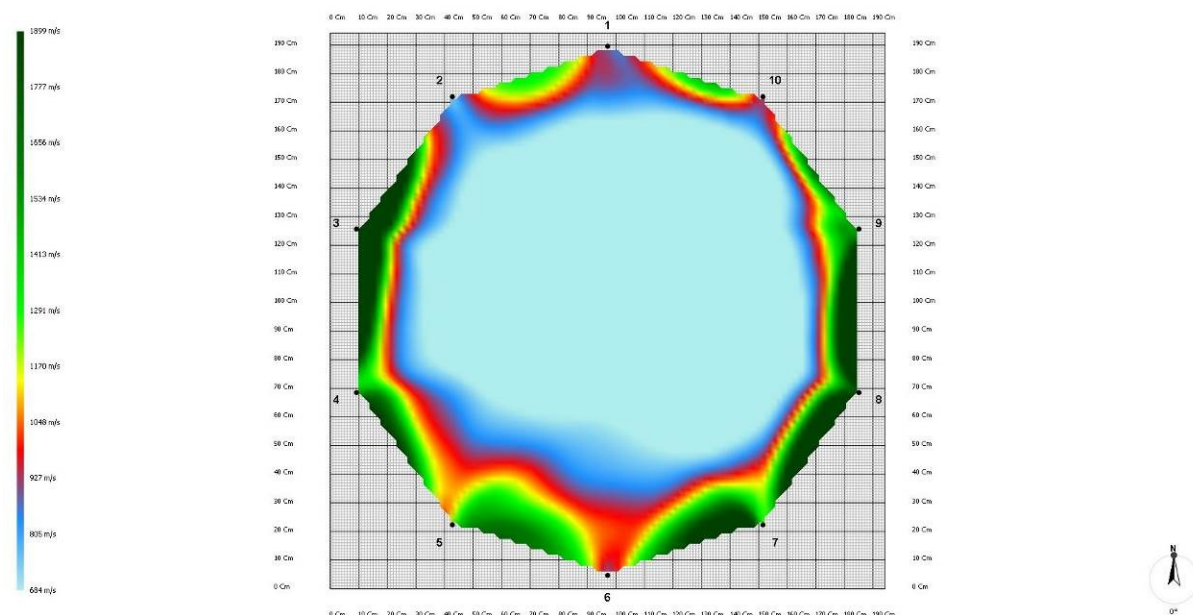
| Nazwa Warstwy | Wysokość | Powierzchnia objęta rozkładem | Współczynnik bezpieczeństwa | Ocena ryzyka |
|---|---|---|---|---|
| Warstwa 1 | 130 Cm | 81 % | 667 % | Niskie ryzyko |

**Współczynnik bezpieczeństwa: 667 %**

Obraz pnia na wysokości 1,3m

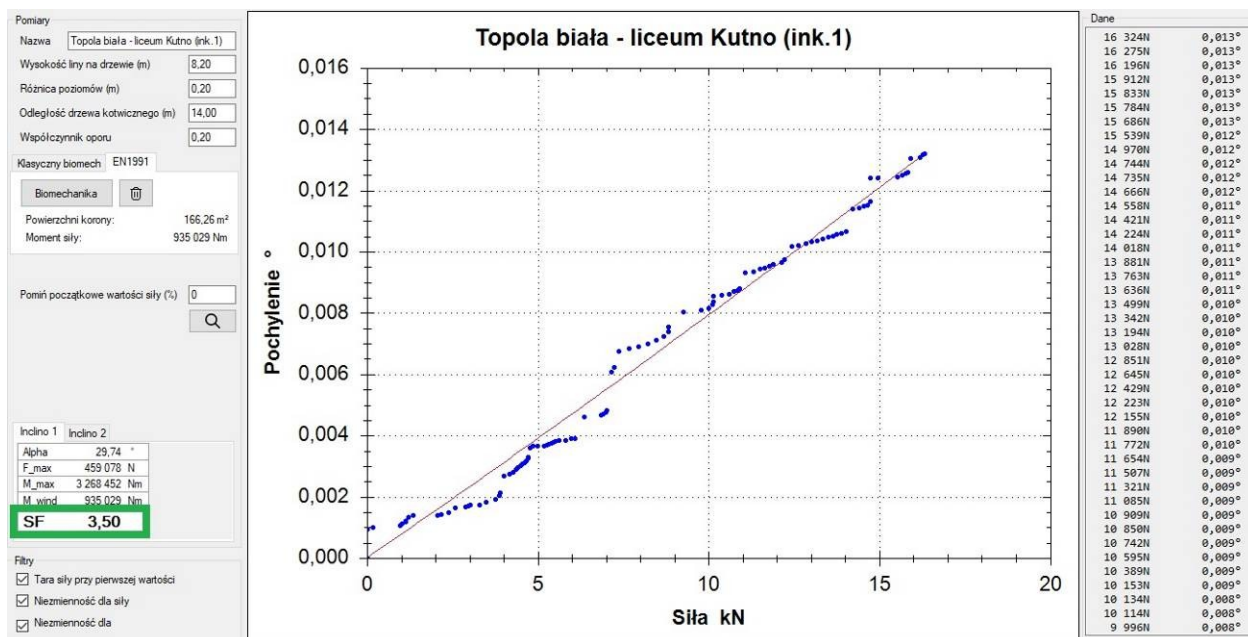
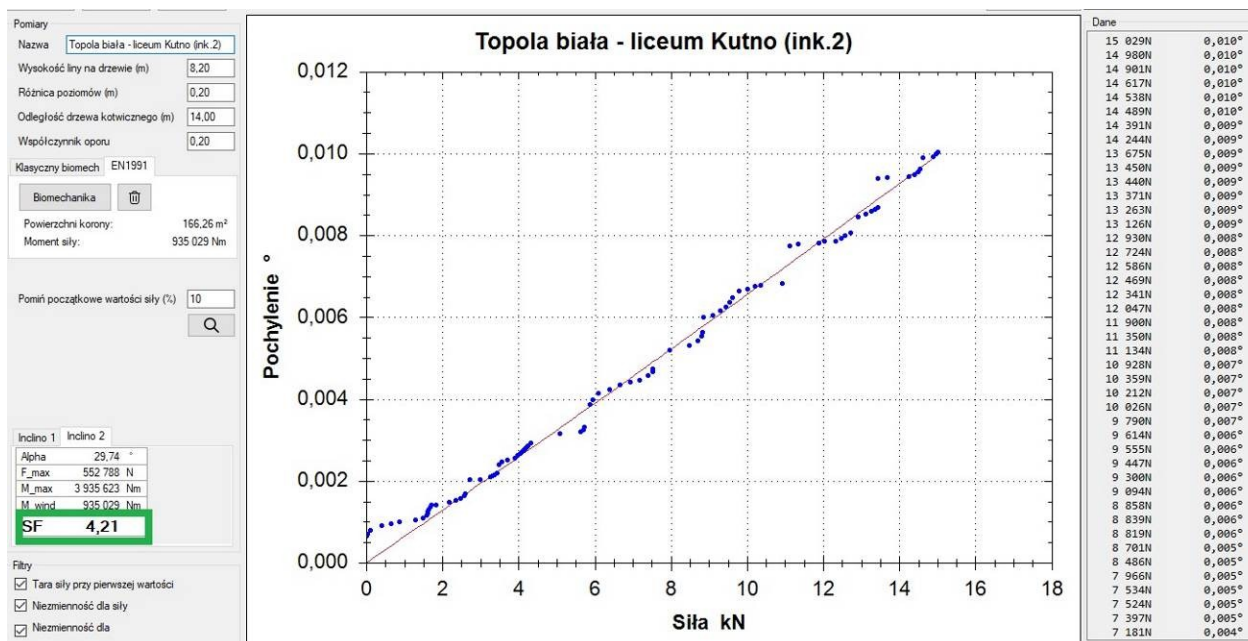
Wynik badania – inklinometr nr 1

Wynik badania – inklinometr nr 2

Wartość współczynnika bezpieczeństwa stabilności systemu korzeniowego SF (*safety factor*) dla badanego drzewa mierzonego na inklinometrze nr 1 wyniósł **3,5**, a na inklinometrze nr 2- **4,21**, co świadczy o wystarczającej stabilności drzewa w gruncie (**niskie ryzyko** wykrotu drzewa).

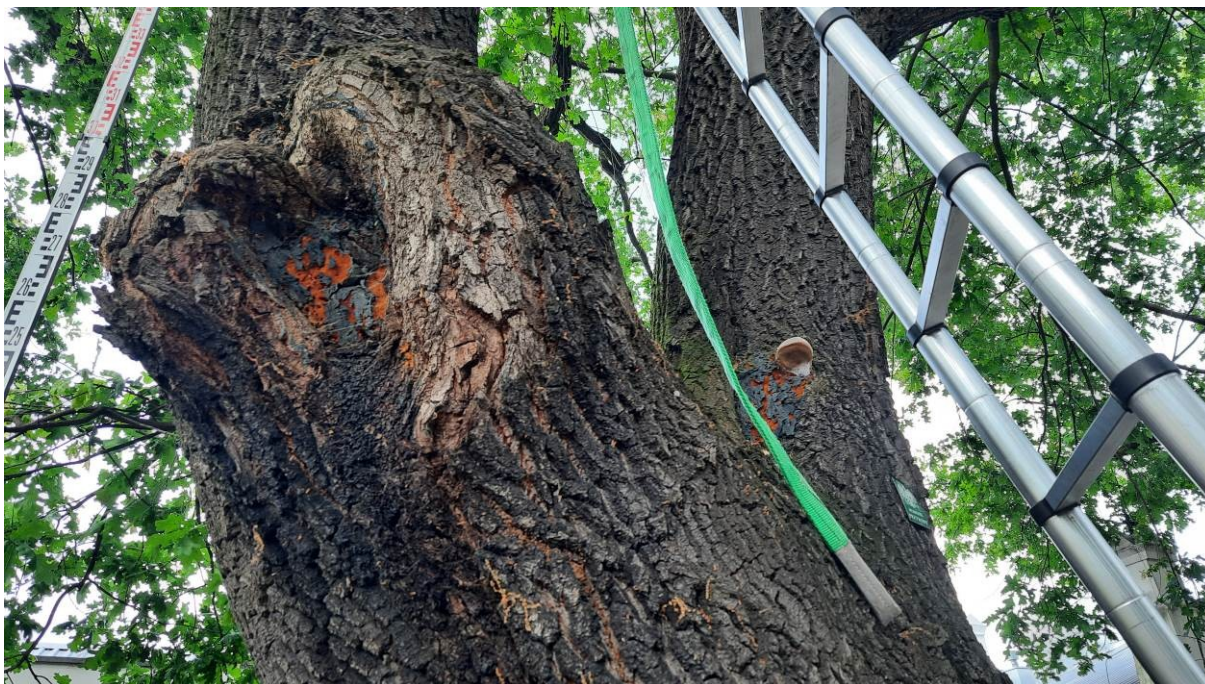
Na wysokości 2.5 m pień rozwidla się na 2 konkurencyjne przewodniki. Od strony ulicy, na wysokości 2.4 m widoczna jest rana po odciętym konarze o średnicy 30x40 cm, intensywnie zalewana tkanką przyranną, ubytek wypełniony został pianką. Na drugim przewodniku na wysokości 2.6 m rana ze świeżym owocnikiem czyrenia dębowego, również zalana pianką. W przeszłości w obu dziuplach zasiedliły się szerszenie – informacja z lokalnego wywiadu.

Na wysokości 4.5 m widoczny jest obcięty konar o średnicy 40 cm, powyżej ślady po licznych cięciach o średnicy do 30cm ze słabymi śladami zalewania. Stwierdzono lekki posusz we wszystkich partiach korony. Dąb ma osłabioną żywotność. Powierzchnia wokół drzewa utwardzona i intensywnie przydeptywana (otwarta misa 6x7m), co ma istotny wpływ na jego witalność, przy braku podjęcia działań witalność drzewo będzie stopniowo zamierać.

Fot. Nasada korony drzewa widoczne dwie dziuple zalane pianką oraz owocnik czyrenia dębowego w sąsiedztwie jednej z nich

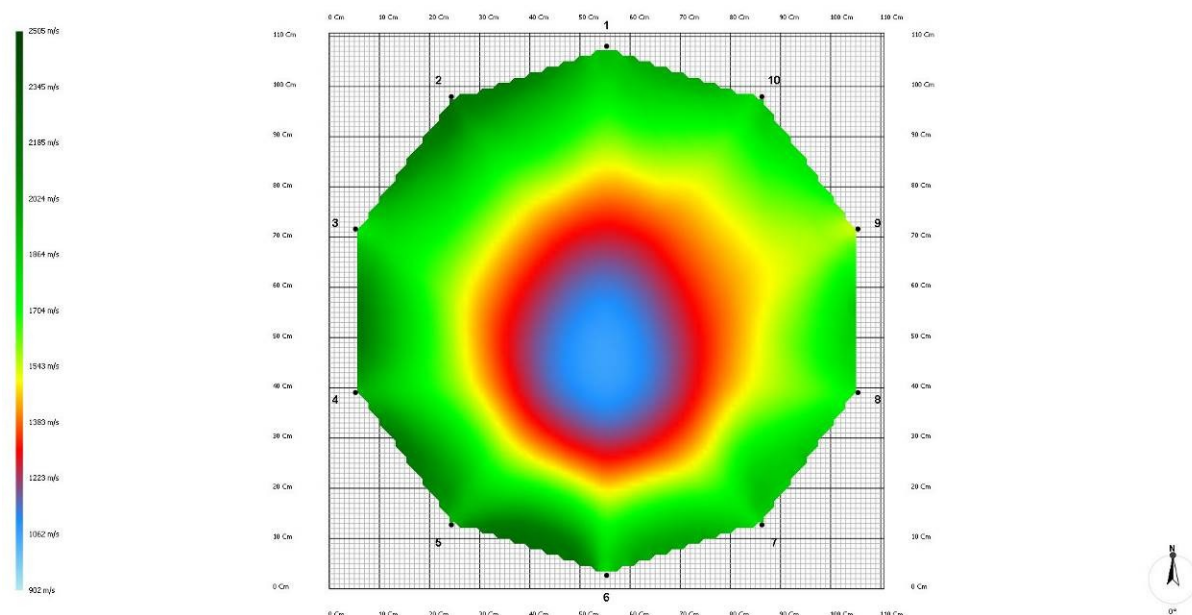
| Nazwa Warstwy | Wysokość | Powierzchnia objęta rozkładem | Współczynnik bezpieczeństwa | Ocena ryzyka |
|---|---|---|---|---|
| Warstwa 1 | 130 Cm | 36 % | 2148 % | Niskie ryzyko |

**Współczynnik bezpieczeństwa:** 2148 %

Obraz pnia na wys. 1,3 m

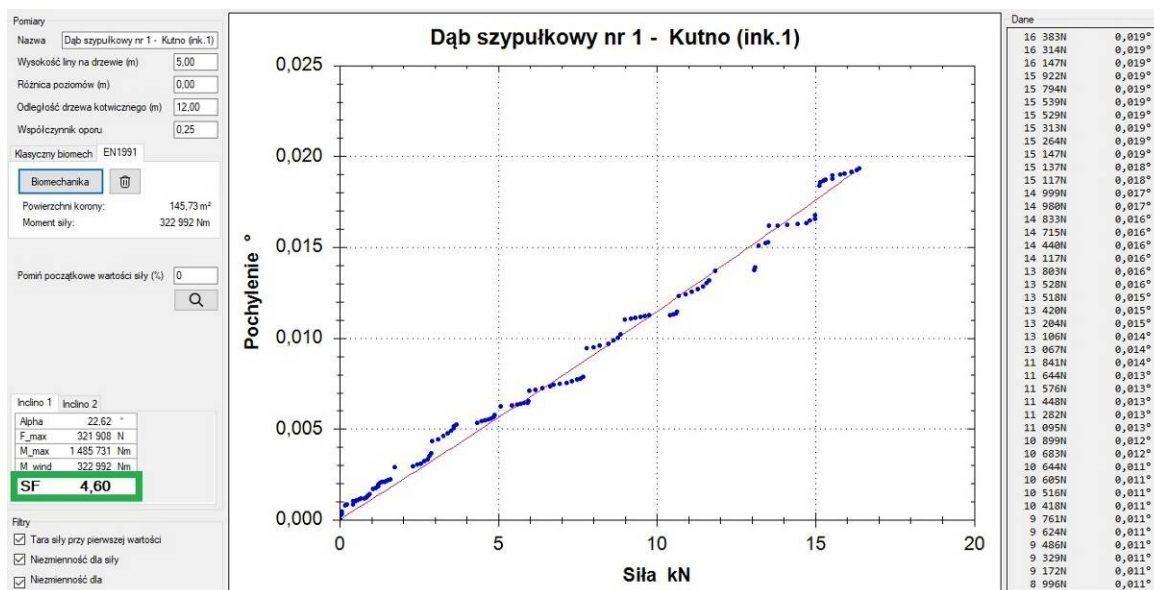
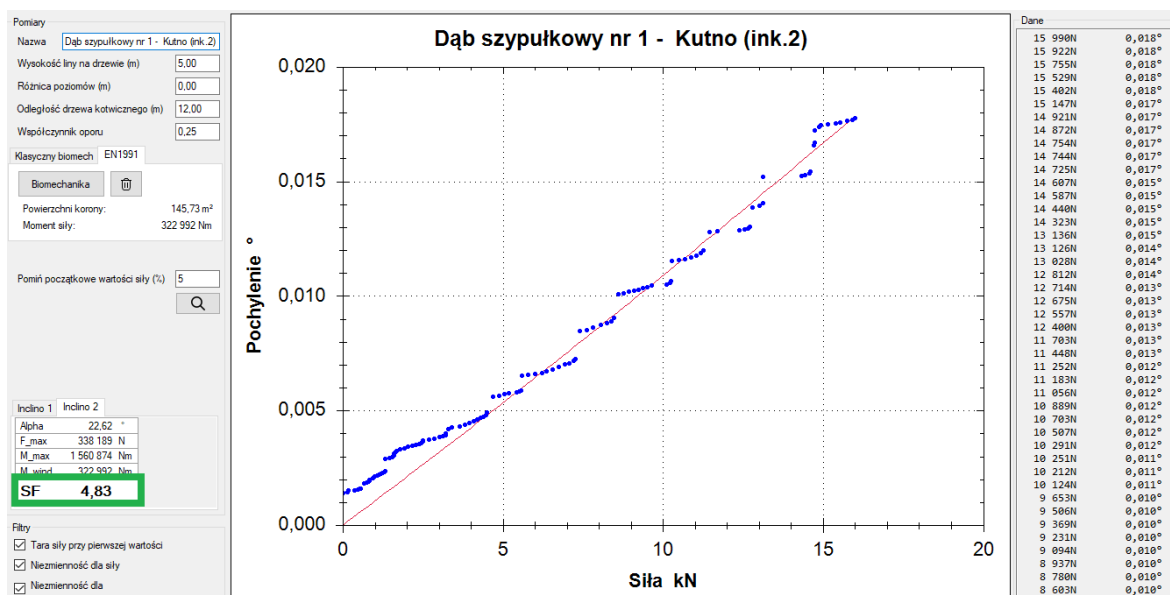
Wynik badania – inklinometr nr 1

Wynik badania – inklinometr nr 2

Wartość współczynnika bezpieczeństwa stabilności systemu korzeniowego SF ( *security factor*) dla badanego drzewa mierzonego na inklinometrze nr 1 wyniósł- **4,60**, a na inklinometrze nr 2- **4,83**, co świadczy o wystarczającej stabilności drzewa w gruncie (**niskie ryzyko** wykołowienia drzewa).

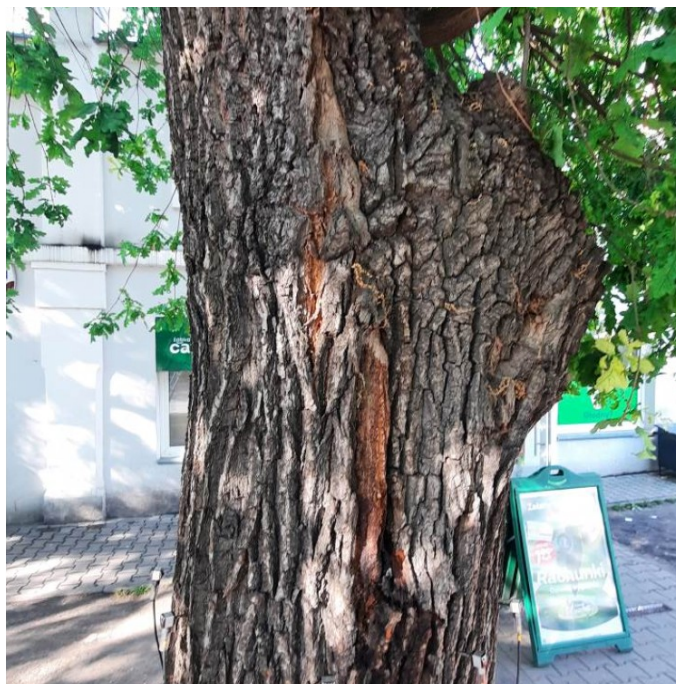
Fot. Pień drzewa z widocznym zarastanym pęknięciem oraz dziuplą

Od południa, na wysokości 1.4 m widoczne jest pęknięcie zarastane intensywnie tkanką przyranną z wyciekami soków i grzybami sadzakowymi. Od strony wschodniej na wysokości 1.6 m widoczna jest rana po odciętym konkurencyjnym przewodniku o średnicy 70 cm. Ponad raną rozwijają się intensywnie rosnące pędy odroślowe.

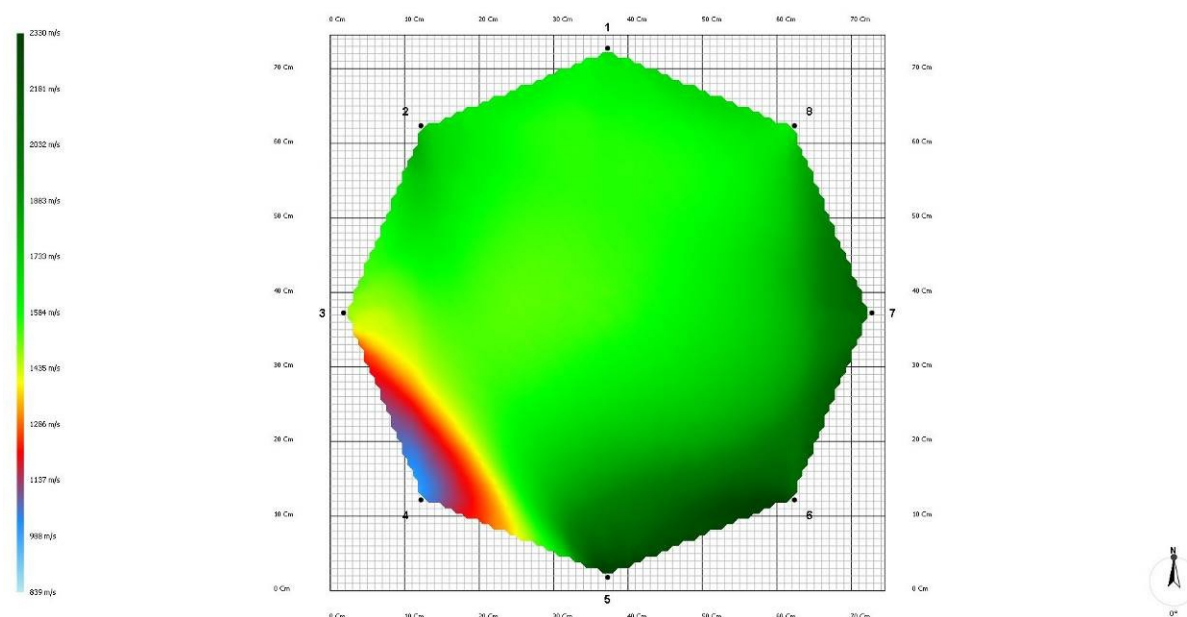
| Nazwa Warstwy | Wysokość | Powierzchnia objęta rozkładem | Współczynnik bezpieczeństwa | Ocena ryzyka |
|---|---|---|---|---|
| Warstwa 1 | 145 Cm | 6 % | 1362 % | Niskie ryzyko |

**Współczynnik bezpieczeństwa: 1362 %**

Obraz pnia na wys. 1,45 m

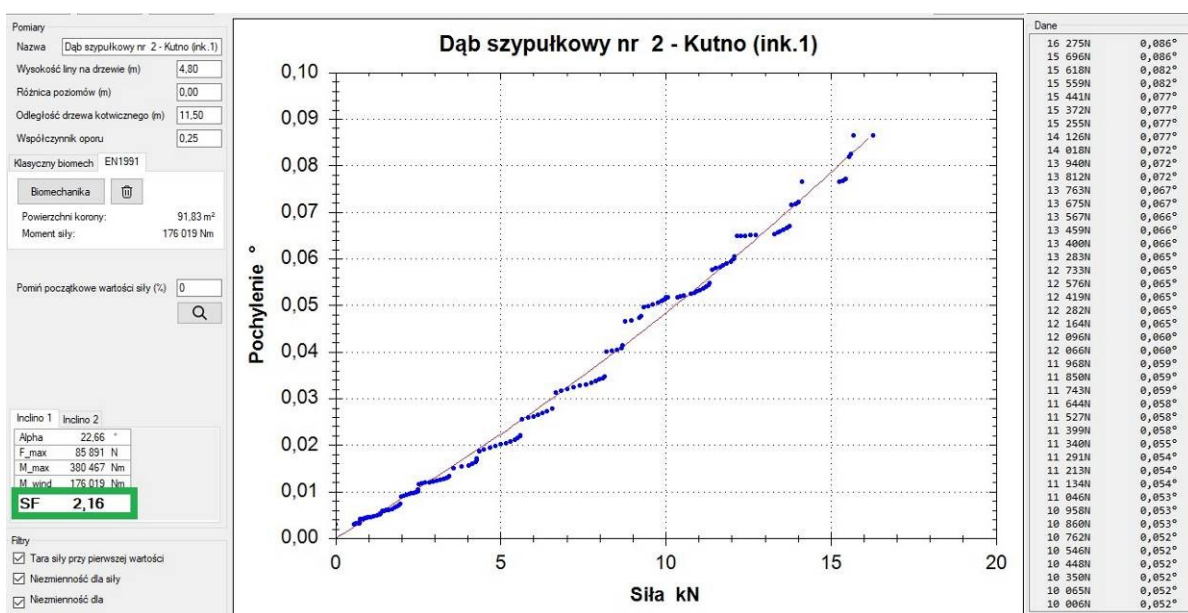
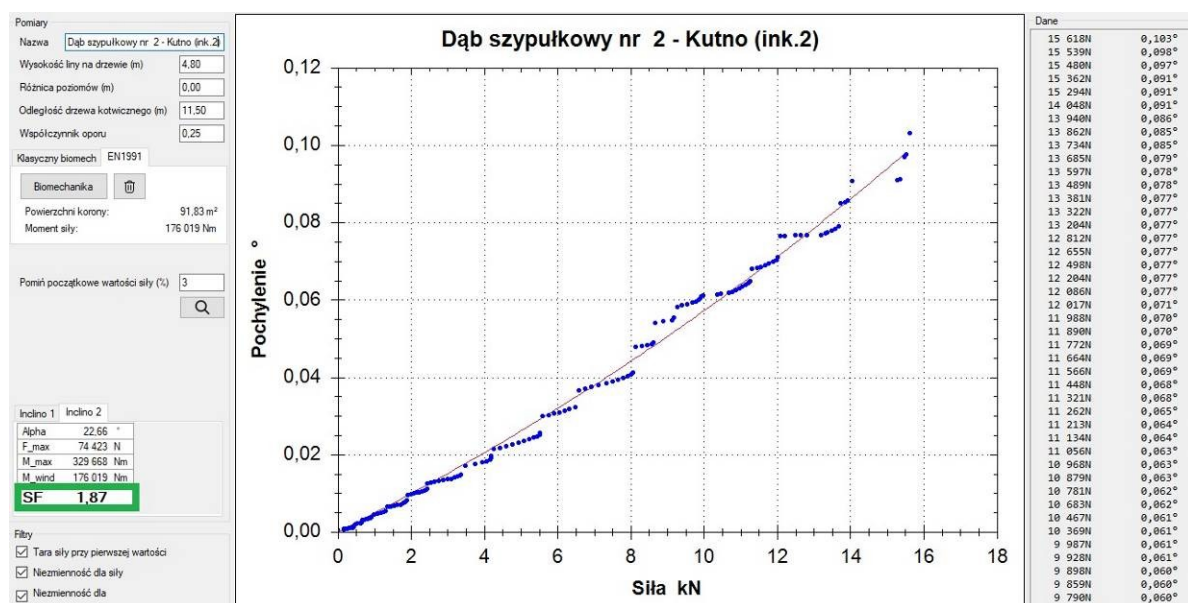
Wynik badania – inklinometr nr 1

Wynik badania – inklinometr nr 2

Wartość współczynnika bezpieczeństwa stabilności systemu korzeniowego SF ( *security factor*) dla badanego drzewa mierzonego na inklinometrze nr 1 wyniósł- **2.16**, a na inklinometrze nr 2- **1,87**, co świadczy o wystarczającej stabilności drzewa w gruncie (**niskie ryzyko** wykrotu drzewa).

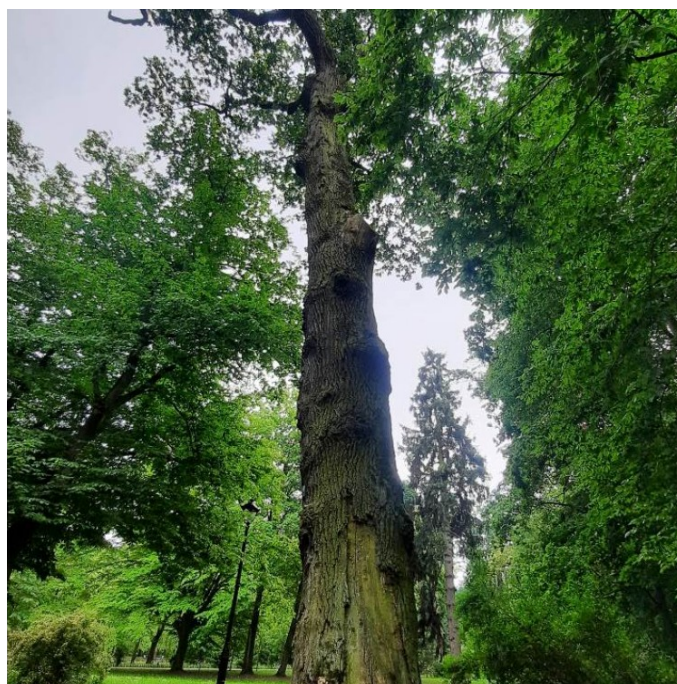
Fot. Pień i nasada korony dębu – podkrzesana korona

Widoczne rozległe rany po cięciach o średnicy 20 do 40 cm, w większości zalane tkanką przyranną. Bardzo nieliczne pędy odroślowe. Od zachodu na wysokości 3 m widoczne dziuple. Pień lekko pochylony w stronę budynku.

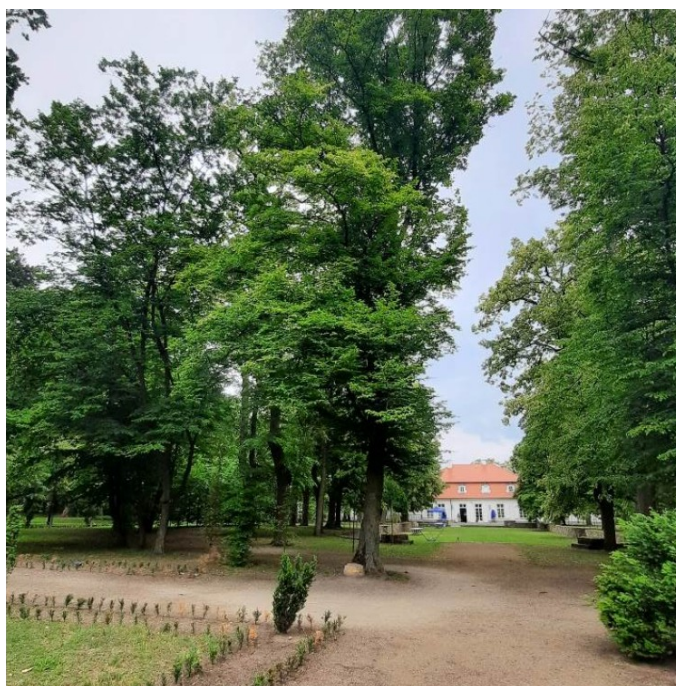
Stwierdzono obecność dziupli w odziomku. Drzewo ma rozbudowane napływy korzeniowe od strony ścieżki. Na pniu widoczne są rany o średnicy do 10 cm po lekkim podkrzesywaniu. Stwierdzono niewielki posusz. Korona drzewa jest asymetryczna, podkrzesana od strony wejścia. Grab ma dobrą żywotność.

Fot. Pokrój i lokalizacja drzewa

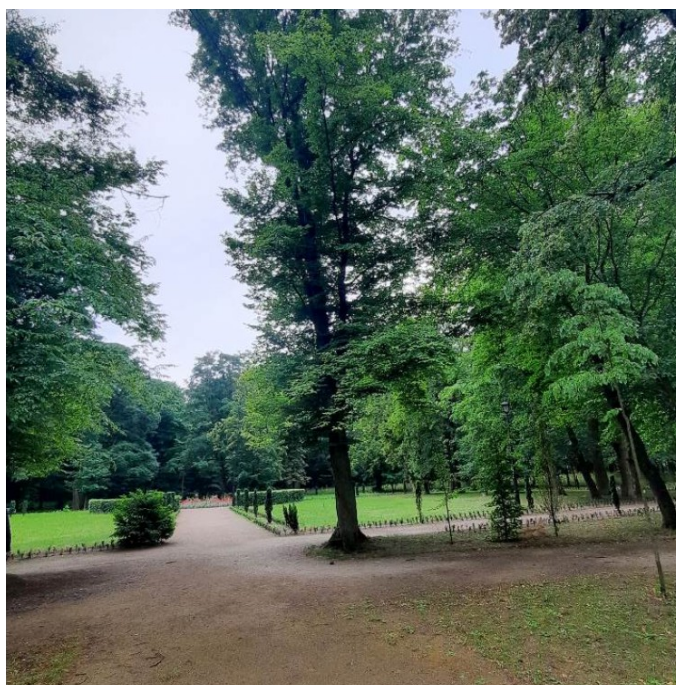
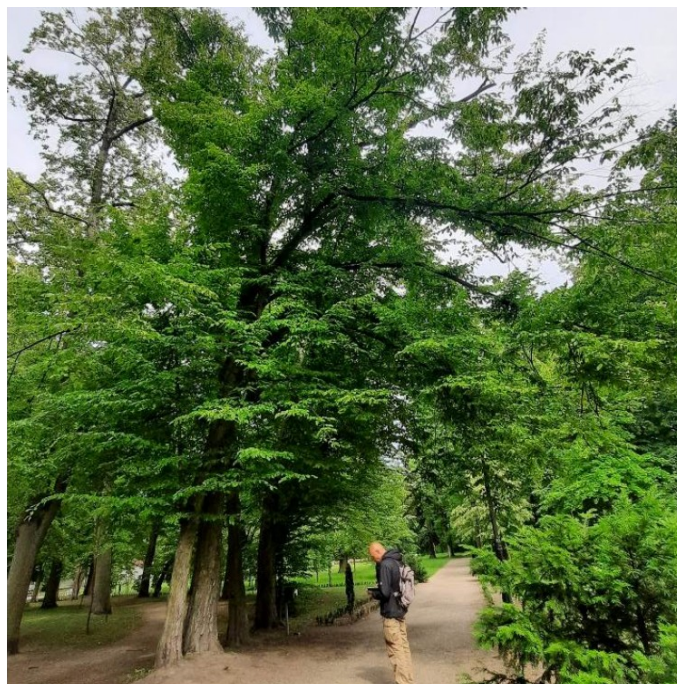
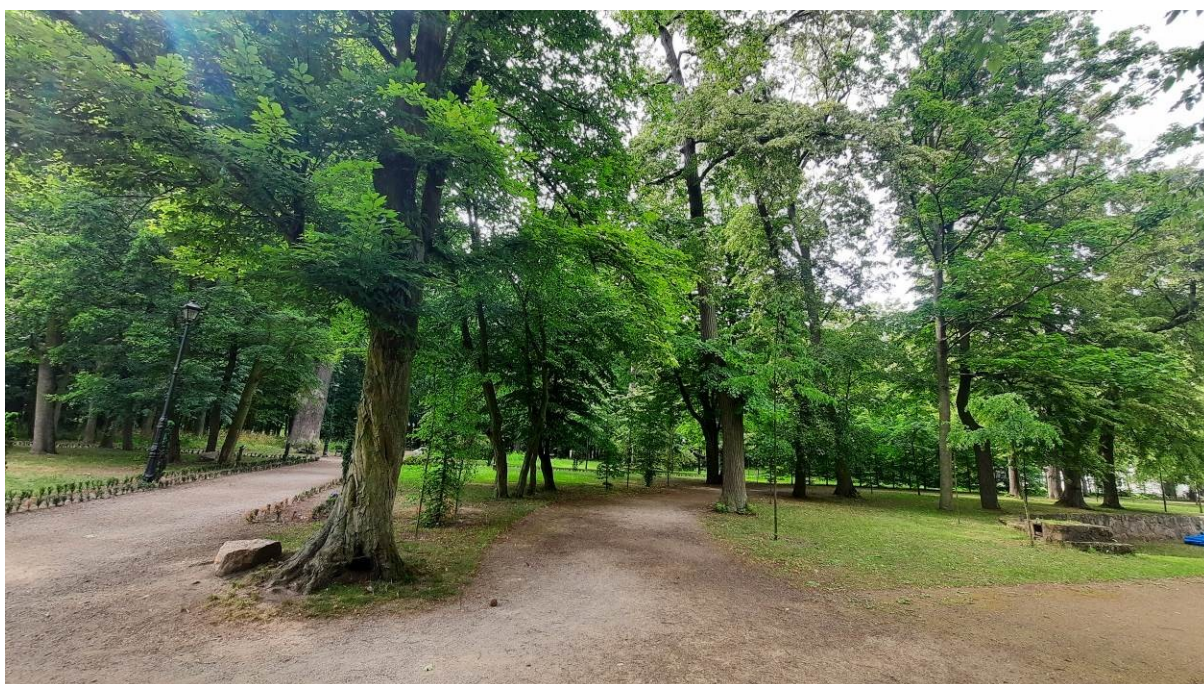
Drzewo rośnie w zwarcu z innymi grabami szpaleru, ma osłabioną żywotność, widoczne są suchoczuby w koronie. Korona drzewa jest asymetryczna, widoczny jest lekki posusz.

Gleba wokół drzewa jest silnie zagęszczona (ten czynnik stresowy dotyczy również sąsiadujących drzew). Widoczny jest mocno rozbudowany odziomek i wypiętrzony system korzeniowy. Drzewo rośnie w bezpośrednim sąsiedztwie ścieżki (2 m od strony ścieżki do wgłębniaka, 0.7 m od pozostałych ścieżek).

*(Uwaga: 3 sąsiadujące graby wykazują oznaki osłabionej kondycji i mają oznaki zamierania – konieczna poprawa siedliska)*

Fot. Pokrój i lokalizacja drugiego drzewa

Fot. Pochylona korona drzewa

Fot. Odziomek i pień drzewa

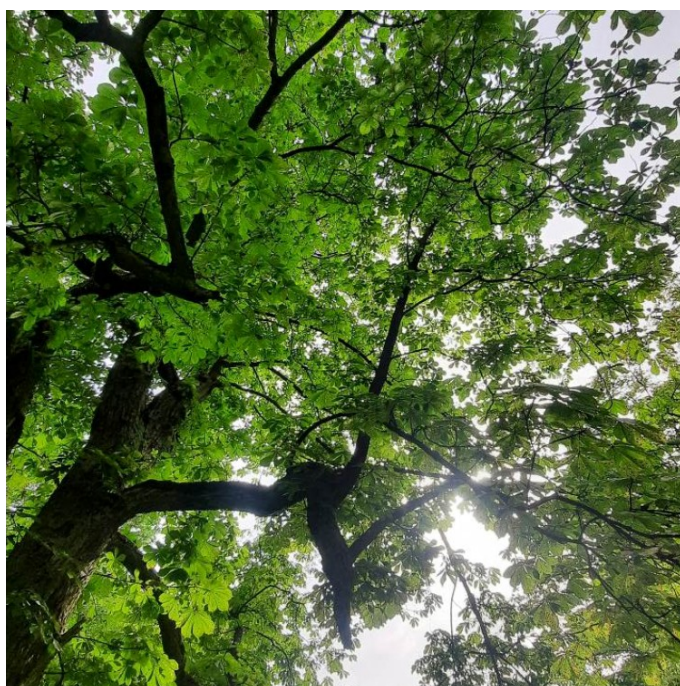
Fot. Wygonione konary w koronie drzewa

Widoczne są pędy odroślowe w dolnej partii korony. Od strony północnej w koronie rośnie wygoniony konar. Na wysokości 5 m, od strony północnej widoczny jest konar z ubytkiem rynnowym wzmocniony tkanką przyranną. Brak oznak osłabienia nasady korony drzewa.

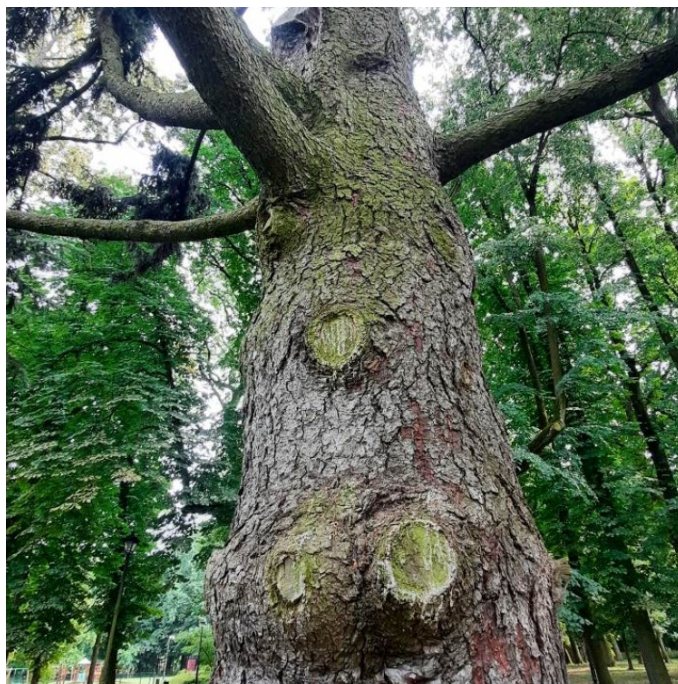
Fot. Rany u nasady korony drzewa

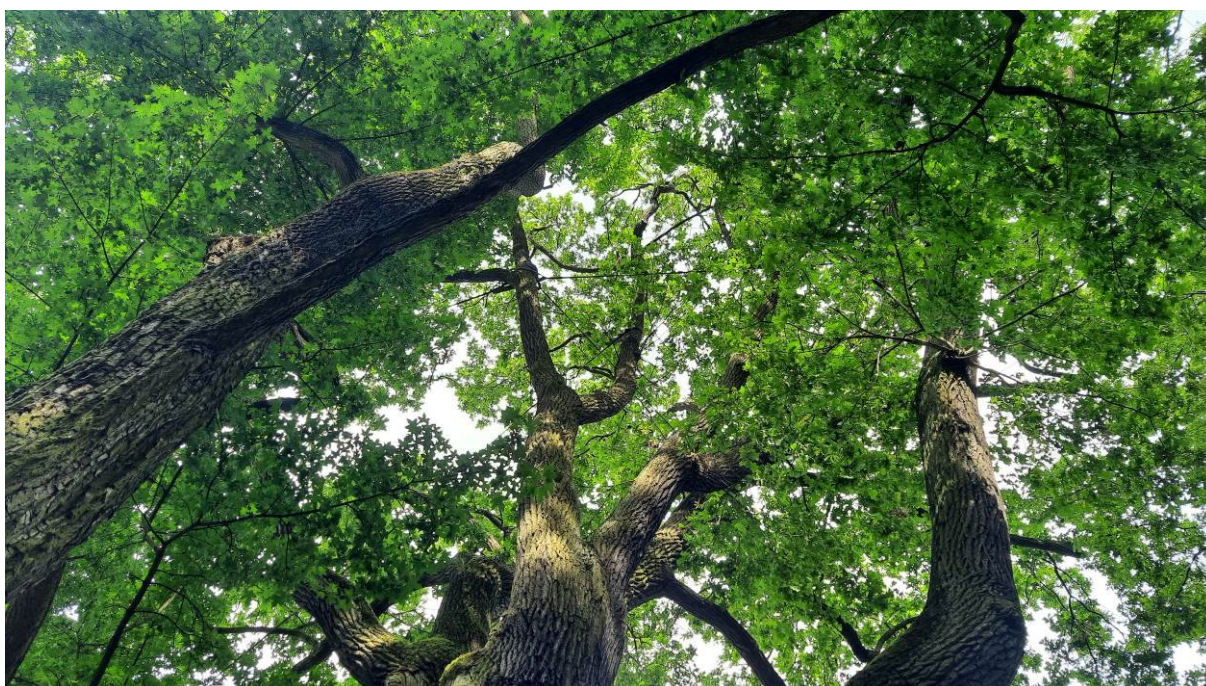
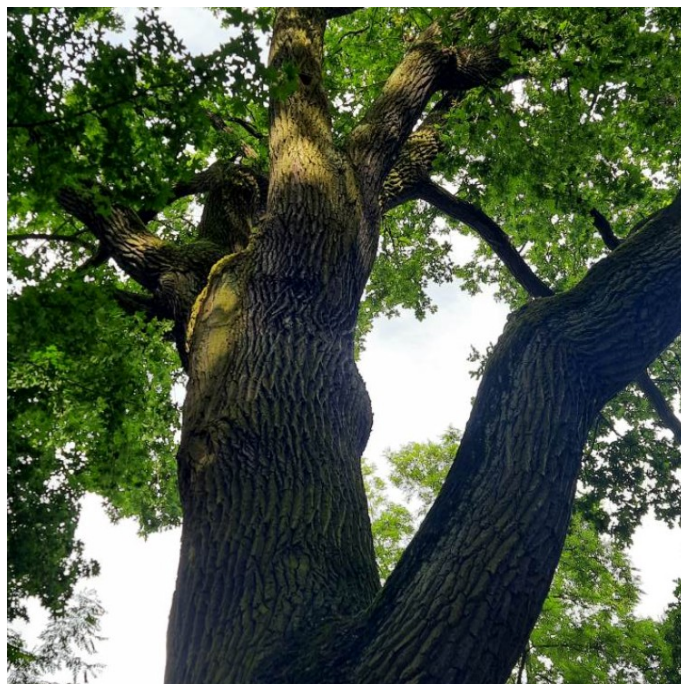
Fot. Korona drzewa – widoczne wiązania

Fot. Rany po podkrzesaniu w koronie drzewa

W koronie widoczne są rany po cięciach o średnicy 10-30 cm. W koronie podwiązany został konar z ubytkiem rynnowym.
